## SCHEDA VEICOLO

VIN	WBA6W51080EC88356	TARGA	FR460DJ	PERCORRENZA KM	36344	DATA IMMAT.	11/05/2018
MODELLO	BMW SERIE 2 GRAN TOURER 216d Mini mpv 5-door					DATA PERIZIA	19/06/2019

### Dettaglio danni

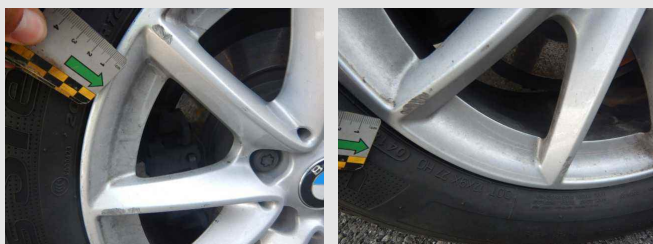
4

Componente: Disco ruota post. Forfait di riparazione

Posizione: Destra

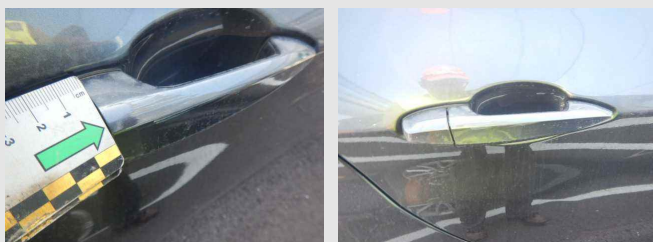
5

Componente: Maniglia porta post.

Posizione: Destra

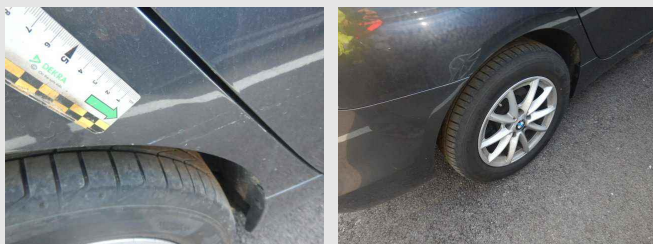
8

Componente: Parafango post.

Posizione: Destra

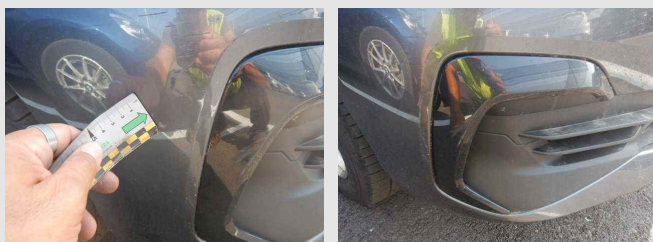
9

Componente: Paraurti ant. primer

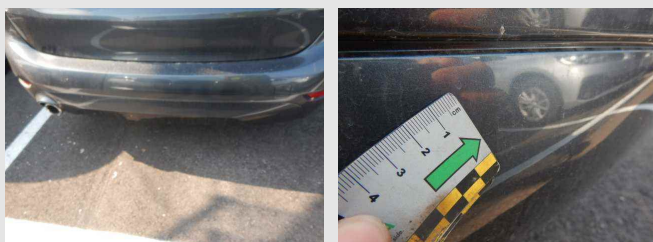
10

Componente: Paraurti post. primer

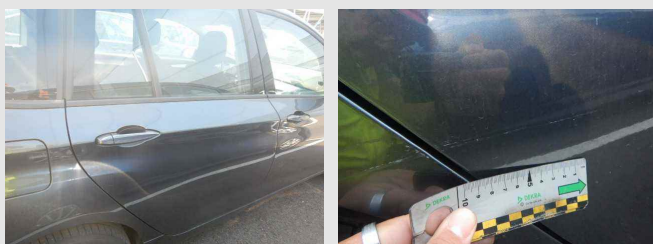
12

Componente: Porta post.

Posizione: Destra

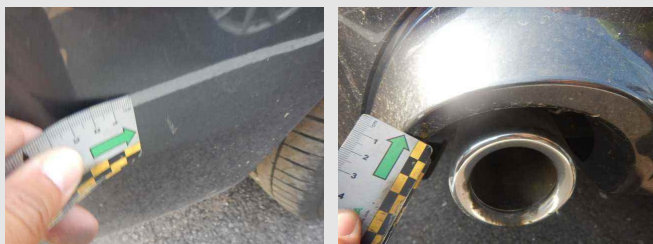
13

Componente: Spoiler paraurti post.
